### 2. Předmět prodeje

osobní automobil Škoda Superb Eleganc 1,8/1181W vč. sady zimních pneumatik  
osobní automobil Škoda Superb 2/125kW vč. sady zimních pneumatik  
podrobná technická specifikace nabízených vozidel a fotodokumentace je uvedena v příloze

## PŘÍLOHA Č. 1 – PODROBNÁ TECHNICKÁ SPECIFIKACE osobního automobilu Škoda Superb Eleganc 1,8/1181W vč. sady zimních pneumatik

## PŘÍLOHA Č. 2 – PODROBNÁ TECHNICKÁ SPECIFIKACE osobního automobilu Škoda Superb 2/125kW vč. sady zimních pneumatik

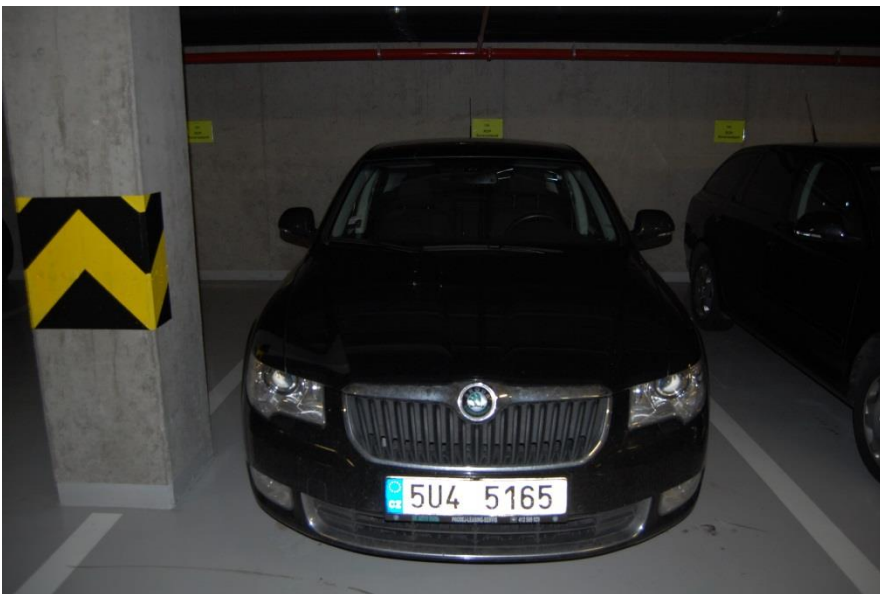
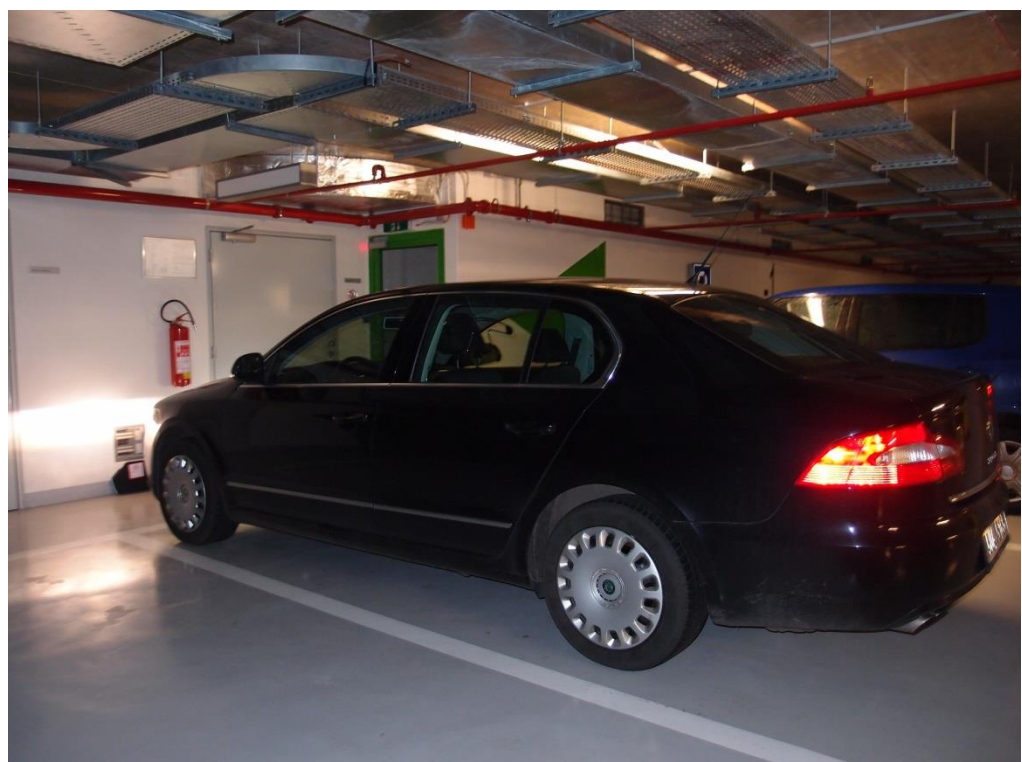
Startovatelnost, rovnoměrnost chodu dobrá, hlučnost pohyblivých částí značně zvýšená, poréznost mazací soustavy zvýšená. Chladicí a palivový systém bez zjevných závad, výfukové potrubí a výfuk s místní korozí, kouřivost motoru v mezích, kvalita údržby dobrá. Spojka nevykazuje zhoršenou spolehlivost přenosu, rovnoměrnost záběru, seřízení a vůle pedálu bez závad.

Převodovka v provedení automatická, volby převodů bez obtíží, vůle řazení převodů mírně zvýšená, hlučnost převodů mírně zvýšená, zjištěna místní poréznost, kvalita údržby na dobré úrovni.

Těsnost nápravy bez závad, hlučnost v mezích, uložení a stav ložisek s mírně zvýšenými vůlemi, funkčnost prvků pérování mírně snížena, stav prvků brzdové soustavy s úměrným opotřebením brzdových segmentů ve stanovených mezích, její těsnost bez zjevných závad. Stav AL diskových kol s místním podřením.

Stav nápravnice, závěsných ramen a celkové uložení bez zvýšených vůlí, vůle ložisek mírně zvýšená, hlučnost nápravy nezvýšena, těsnost nápravy bez zjevných závad. Řízení vykazuje mírně zvýšené vůle, vůle na volantu v mezích, stav stabilizátoru bez závad, funkce tlumičů

pérování mírně snížena. Stav brzdové soustavy, její těsnost, bez zjevných závad. Brzdové segmenty opotřebované úměrně ve stanovených mezích. Stav AL diskových kol s místním podřením.

Stav nosných částí skeletu bez napadení korozí, vnější části karoserie nenapadeny korozí, deformace nezjištěny, zjištěno místní podření. Lak místně podřený provozními oděrkami, výrazněji v oblasti hran dveří, klik a prahů.

Stav zasklení vozidla dobrý, čelní sklo s prasklinou v dolní části. Vnější osvětlení plně funkční. Seřízení světlometů neprověřeno, hydrokorektor funkční. Vnější zpětná zrcátka s místním podřením. Mechanizmy dveří s nezvýšenými vůlemi. Sedadla s nefunkčním vyhříváním jinak bez poškození, úměrně prosezená, zašpiněná. Čalounění opotřebované nadměrně s podřením, elektroinstalace nevykazuje žádných závad, přístrojová deska s místním podřením, celkový vzhled dobrý, koberce vozidla bez poškození. Činnost topení (ventilace) bez závad, činnost ostřikovačů a stěračů bez závad, akumulátor vykazuje dobrou kapacitu. Oba nárazníky místně podřené provozními oděrkami. Chladič s mírnou místní oxidací.

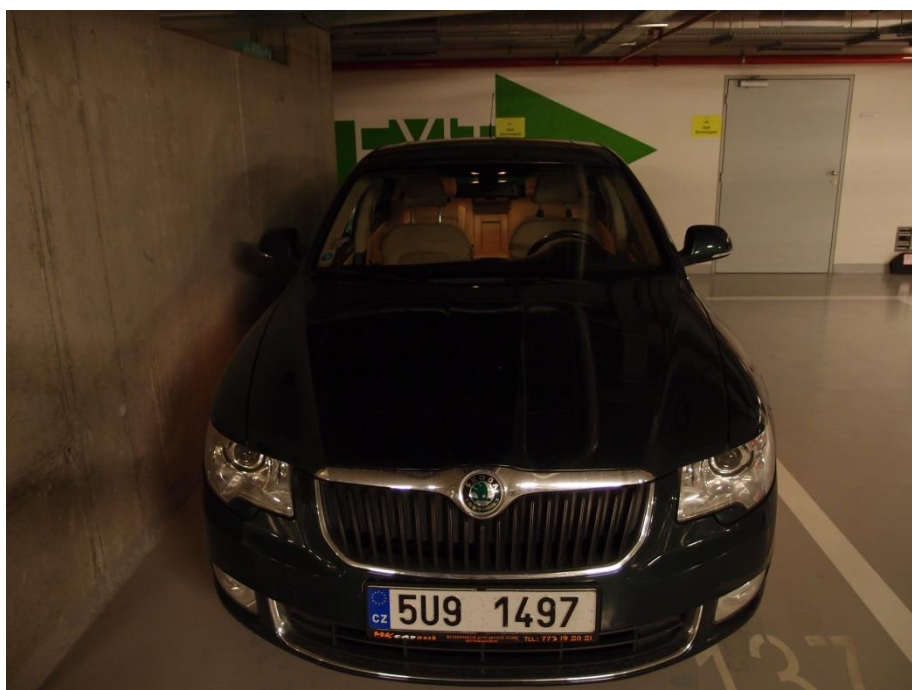
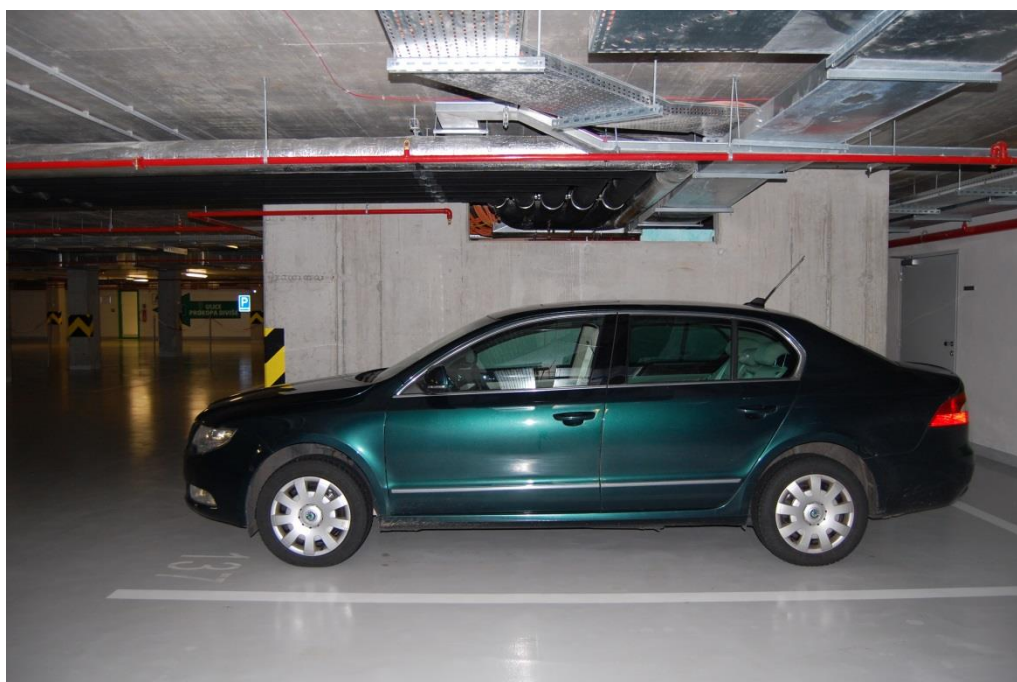
Startovatelnost, rovnoměrnost chodu dobrá, hlučnost pohyblivých částí mírně zvýšená, poréznost mazací soustavy mírně zvýšená. Chladicí a palivový systém bez zjevných závad, výfukové potrubí a výfuk s místní korozí, kouřivost motoru v mezích, kvalita údržby dobrá. Spojka nevykazuje zhoršenou spolehlivost přenosu, rovnoměrnost záběru, seřízení a vůle pedálu bez závad.

Převodovka v provedení manuální, řazení převodových stupňů bez obtíží, vůle řazení převodů mírně zvýšená, hlučnost převodů mírně zvýšená, zjištěna místní poréznost, kvalita údržby na dobré úrovni.

Těsnost nápravy bez závad, hlučnost v mezích, uložení a stav ložisek se zvýšenými vůlemi, funkčnost prvků pérování mírně snížena, stav prvků brzdové soustavy s úměrným opotřebením brzdových segmentů ve stanovených mezích, její těsnost bez zjevných závad. Stav AL diskových kol s místním podřením.

Stav nápravnice, závěsných ramen a celkové uložení bez zvýšených vůlí, vůle ložisek mírně zvýšená, hlučnost nápravy nezvýšena, těsnost nápravy bez zjevných závad. Řízení vykazuje mírně zvýšené vůle, vůle na volantu v mezích, stav stabilizátoru bez závad, funkce tlumičů pérování mírně snížena. Stav brzdové soustavy, její těsnost, bez zjevných závad. Brzdové

segmenty opotřebované úměrně ve stanovených mezích. Stav AL diskových kol s místním podřením.

Stav nosných částí skeletu bez napadení korozi, vnější části karoserie nenapadeny korozi, deformace nezjištěny, zjištěno místní podřením. Lak místně podřený provozními oděrkami, výrazněji v oblasti hran dveří, klik a prahů.

Stav zasklení vozidla dobrý, čelní sklo s místním podřením. Vnější osvětlení plně funkční. Seřízení světlometů neprovedeno, hydrokorektor funkční. Vnější zpětná zrcátka s místním podřením. Mechanizmy dveří s nezvýšenými vůlemi. Sedadla s nefunkčním vyhříváním jinak bez poškození, úměrně prosezená, zašpiněná. Čalounění opotřebované nadměrně s podřením, u LP dveří s dírou, elektroinstalace nevykazuje žádných závad – zjištěna nefunkčnost voliče palubního počítače, přístrojová deska s místním podřením, celkový vzhled dobrý, koberce vozidla bez poškození. Činnost topení (ventilace) bez závad, činnost ostřikovačů a stěračů bez závad, akumulátor vykazuje dobrou kapacitu. Oba nárazníky podřené provozními oděrkami. Chladič s mírnou místní oxidací.
